PŮDORYS 4.NP - STÁVAJÍCÍ STAV

Opraveno / Změno		BP PROJEKT	
Státní ústav pro kontrolu léčiv		BP projekt, s.r.o.	
Šrobárova 48		Havlíčkova 234/1	
100 41 Praha 10		757 01 Valašské Meziříčí	
Stavební úpravy 4.NP objektu SÚKL v Praze		Metrika / Scale	
Šrobárova 48, Praha 10		1:50	
SO 01 - Stavební úpravy 4.NP		Výpracovní člen	
		Ing. Lenka Polachová	
		Zařizovací člen	
		Petr Stránský	
Půdorys 4.NP		Kontrolní člen	
Stávající stav + bourací práce		Ing. Roman Frýza	
Občanské stavby		Ing. Roman Frýza	
Stavby		02/2011	
Stavby		DSP	
Formát: A4		Archivní číslo	
16 x A4		728-31816-10-2

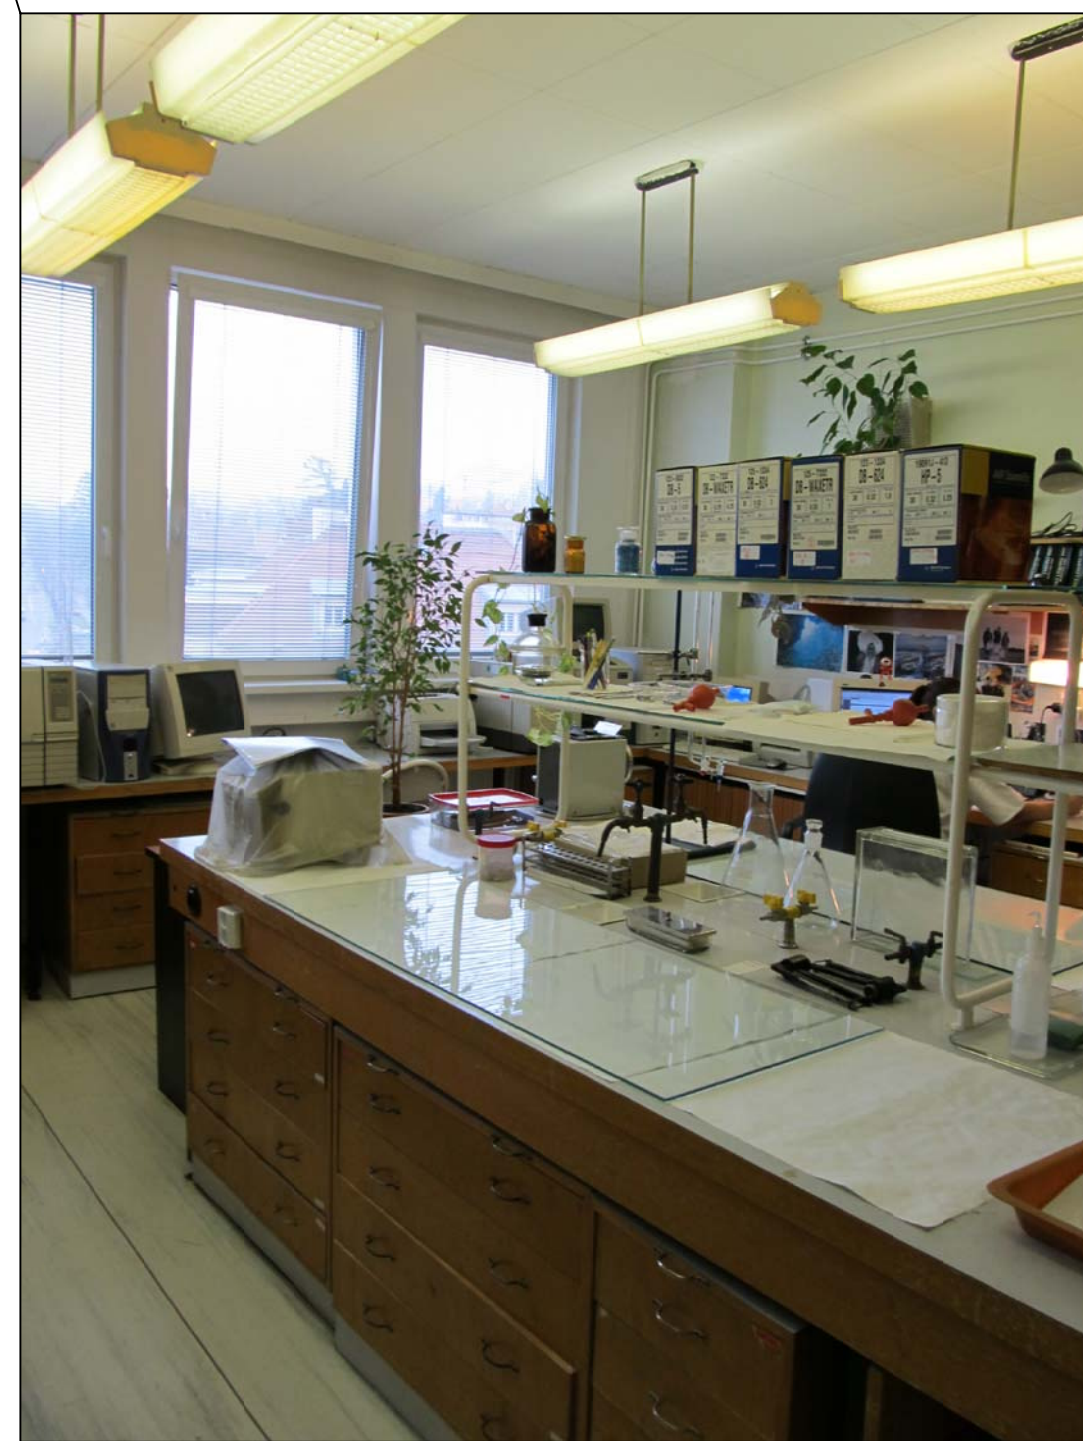
STÁVAJÍCÍ ZAŘÍZENÍ LABORATORĚ - BUDE ODSTRANĚNO

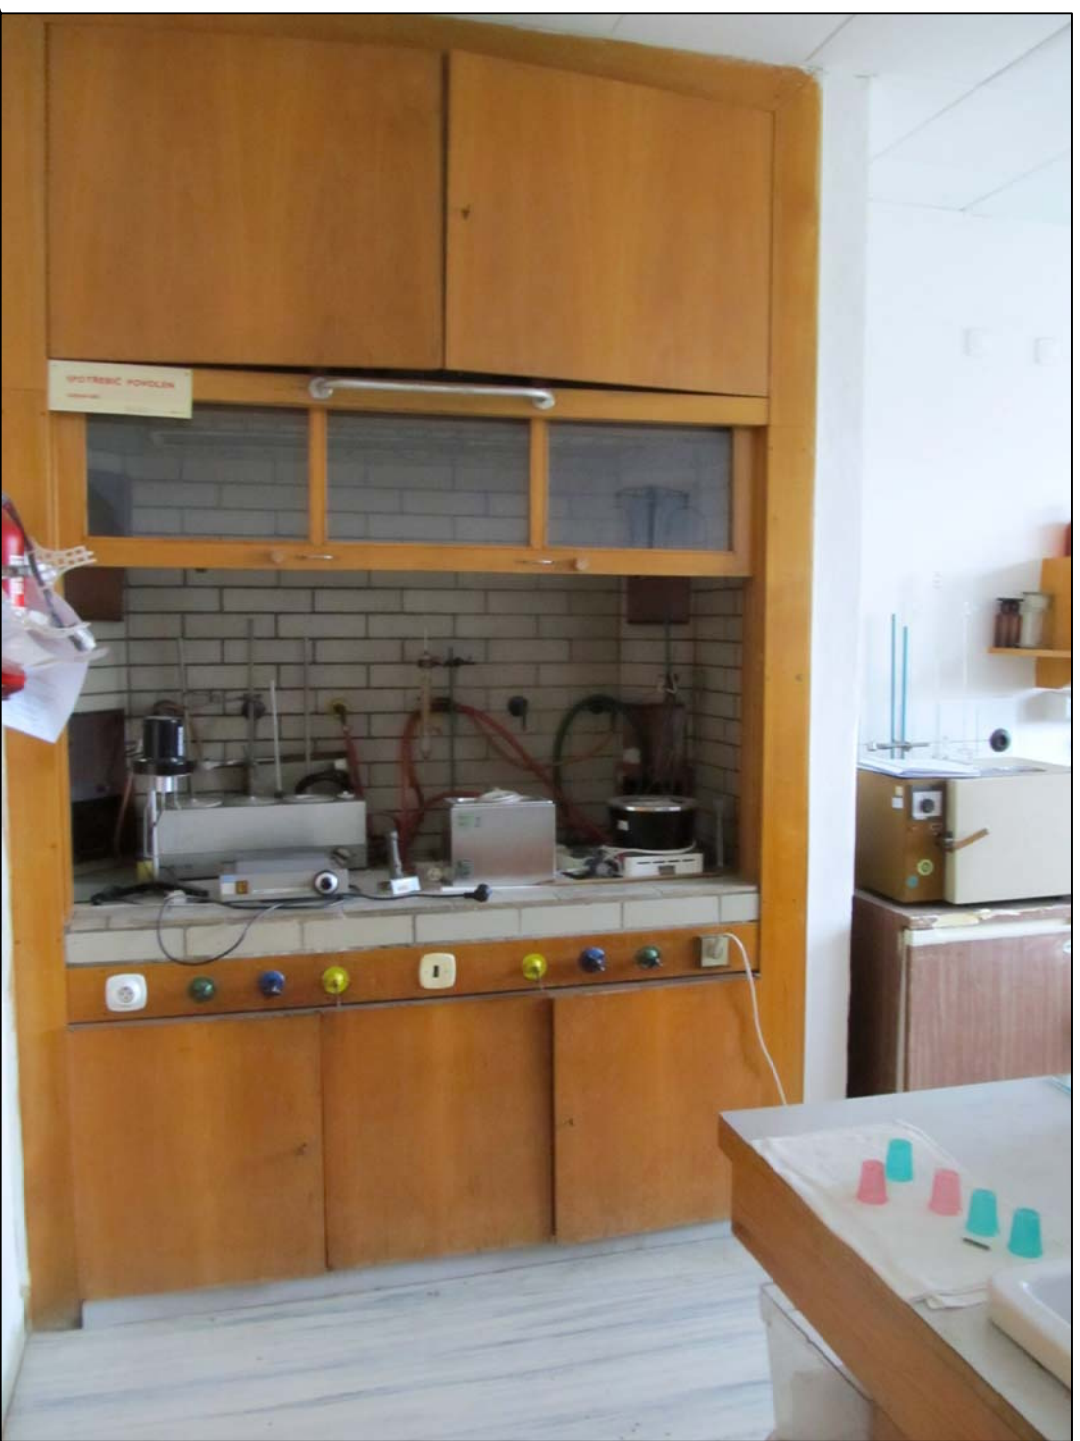
STÁVAJÍCÍ DIGESTOŘ - BUDE ODSTRANĚNA
